【検査報告写真】

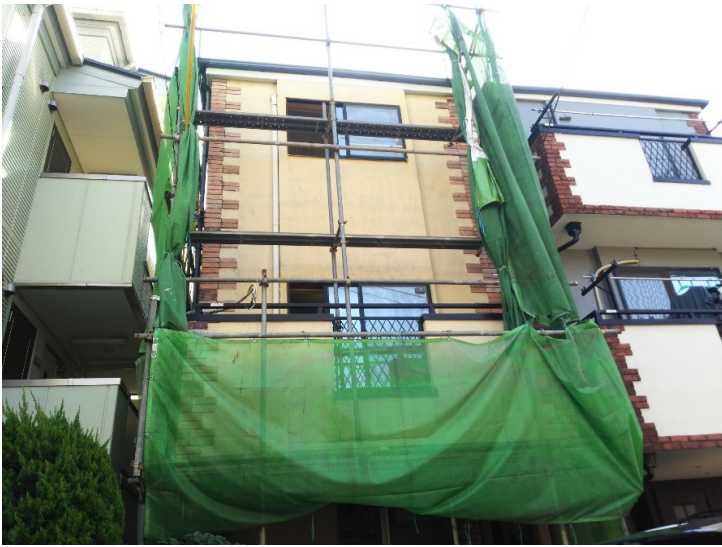
外観	
対象箇所	建物正面(2階/3階)
備考	木造軸組3階建。2階は正面/3階は裏面に掃出し造り付ベランダ。

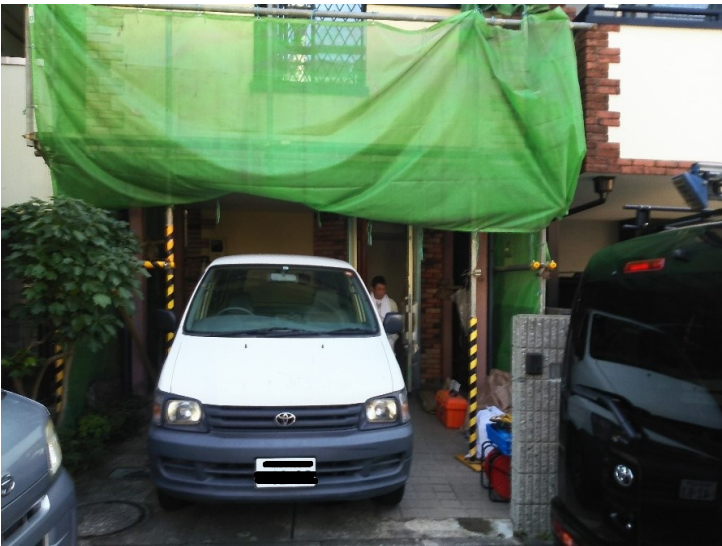
外観	
対象箇所	建物正面(1階/駐車場)
備考	外壁材は正面がモルタルジョリパット仕上げ。正面以外の3面はサイディング仕上げ。

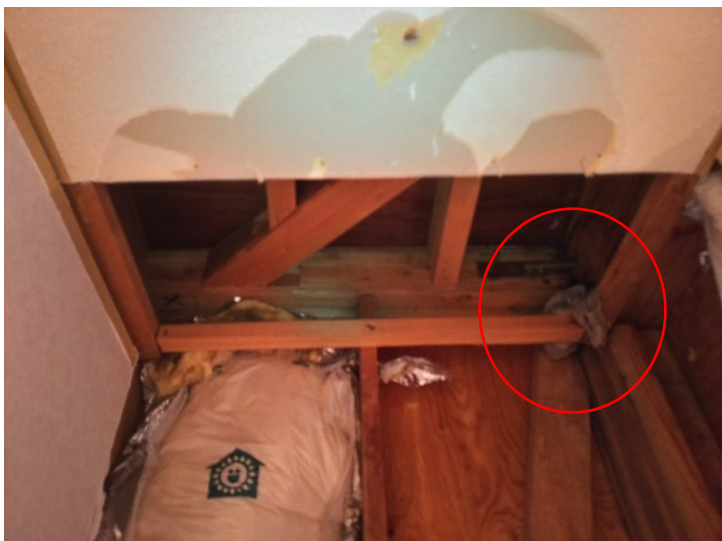
①-1	
対象箇所	2階トイレ天井部
確認項目	雨漏り痕確認
備考	雨漏り痕箇所の事前確認。

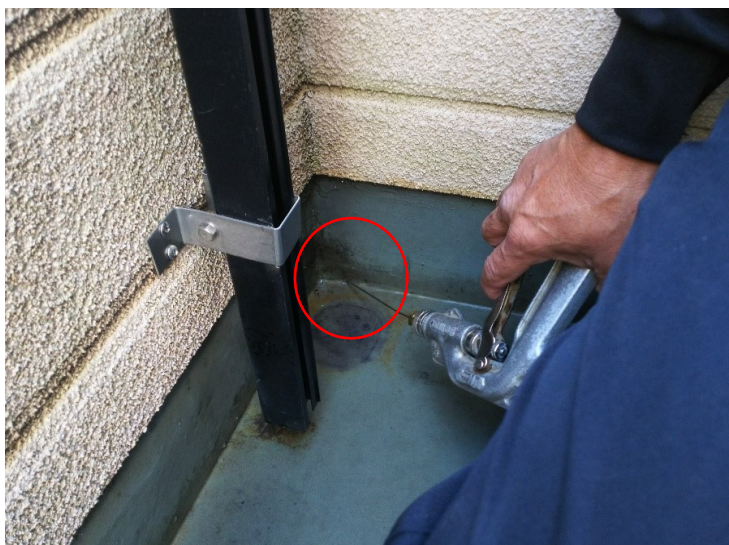
①-2	
対象箇所	2階トイレ天井部
確認項目	雨漏り検査
備考	2階トイレの上階になります、3階のベランダ床部を放水にて検査。

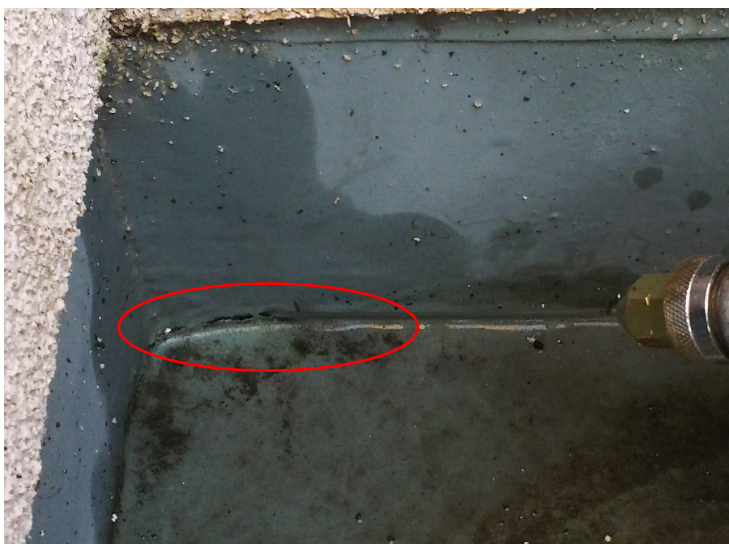
①-3	
対象箇所	2階トイレ天井部
確認項目	雨漏り検査
備考	3階ベランダ床の防水層に切れ目が見受けられます。

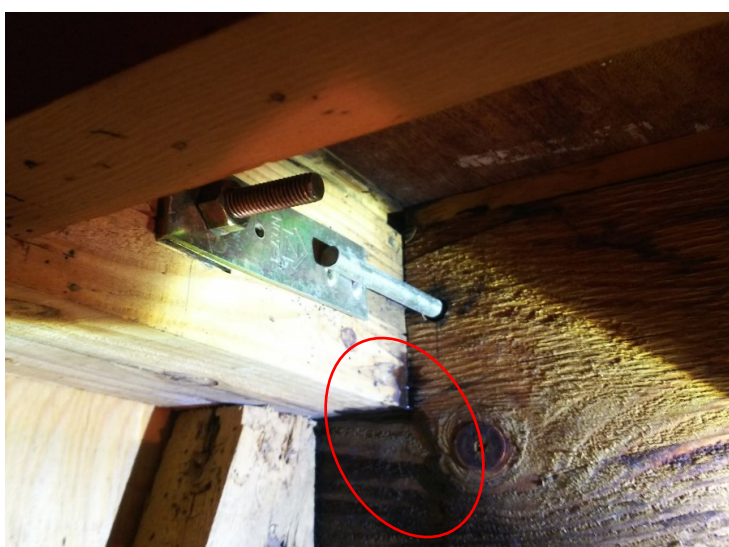
①-4	
対象箇所	2階トイレ天井部
確認項目	雨漏り発生確認
備考	トイレ天井の内部構造体である梁の取合い部より漏水確認。

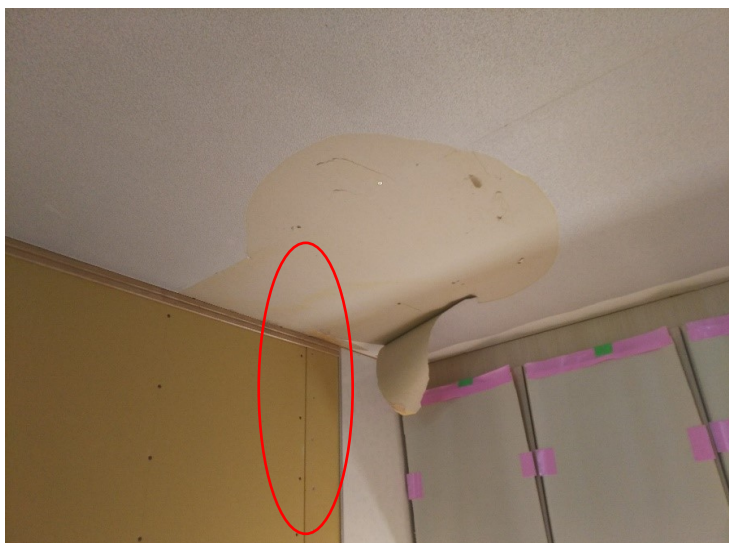
②-1	
対象箇所	2階キッチン壁部
確認項目	雨漏り痕確認
備考	雨漏り痕箇所の事前確認。

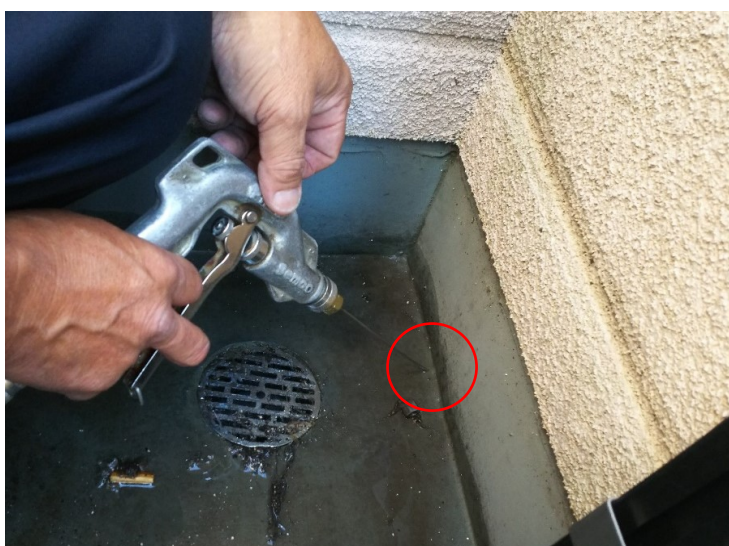
②-2	
対象箇所	2階キッチン壁部
確認項目	雨漏り検査
備考	2階キッチンの上階になります、3階のベランダ床部を放水にて検査。

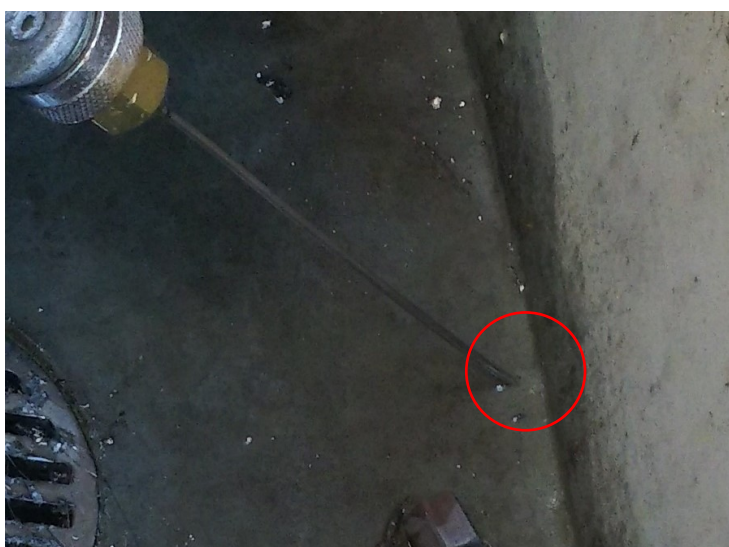
②-3	
対象箇所	2階キッチン壁部
確認項目	雨漏り検査
備考	3階ベランダ床の防水層に切れ目が見受けられます。

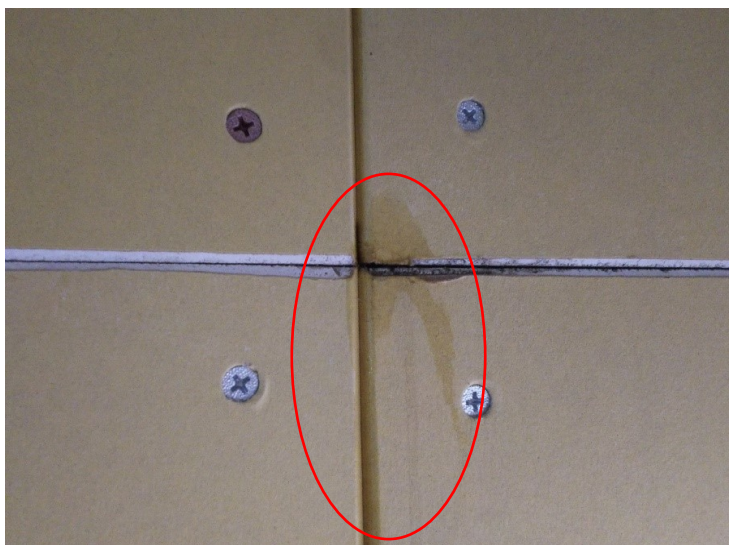
②-4	
対象箇所	2階キッチン壁部
確認項目	雨漏り発生確認
備考	下地プラスターボードの継手部より漏水確認。

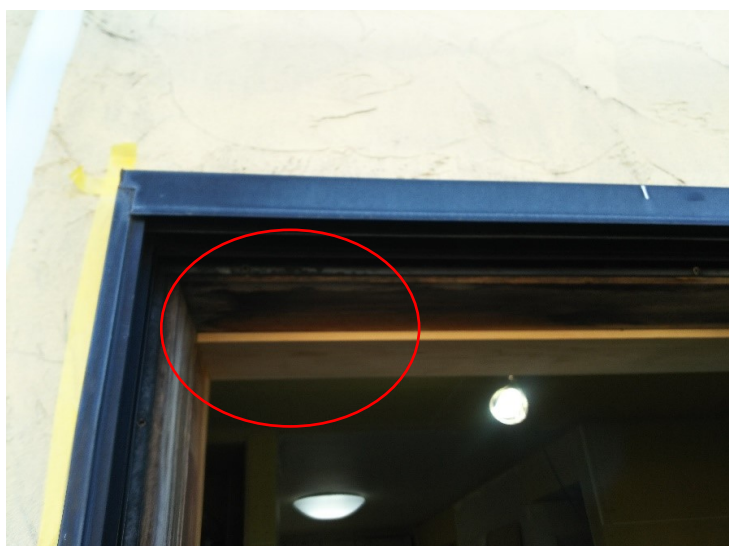
③-1	
対象箇所	2階リビングサッシ上部
確認項目	雨漏り痕確認
備考	雨漏り痕箇所の事前確認。

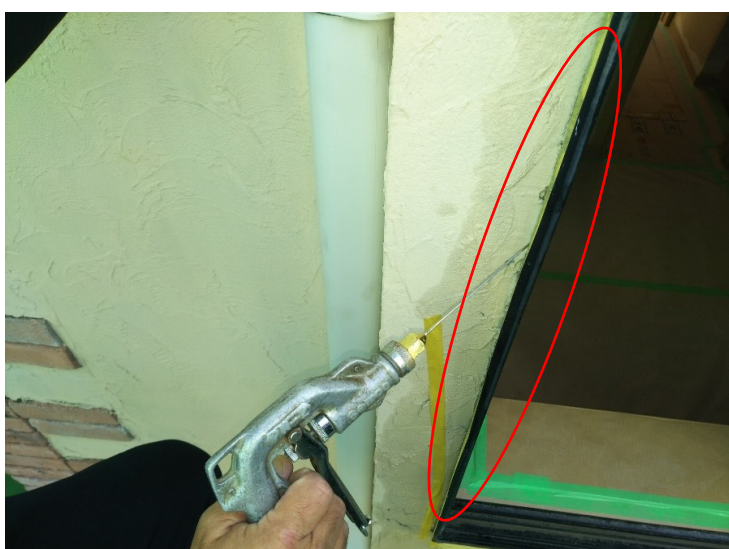
③-2	
対象箇所	2階リビングサッシ上部
確認項目	雨漏り検査
備考	2階リビング掃出しサッシの上階になります、3階洋室サッシと外壁の取合い部を放水にて検査。

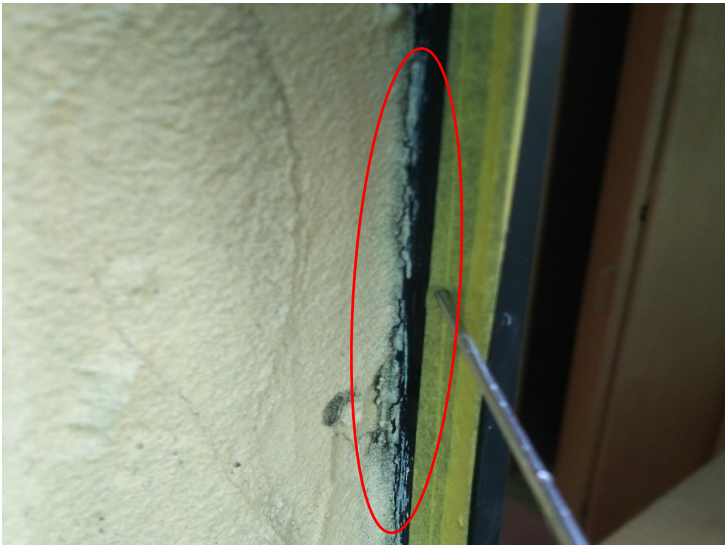
③-3	
対象箇所	2階リビングサッシ上部
確認項目	雨漏り検査
備考	外壁モルタルとサッシの取合い部に隙間が見受けられます。

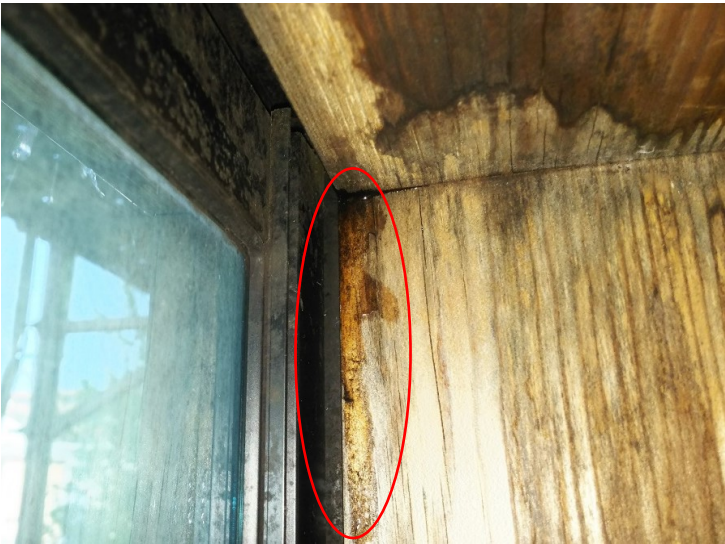
③-4	
対象箇所	2階リビングサッシ上部
確認項目	雨漏り検査
備考	掃出しサッシ内側の窓枠の角より漏水確認。
