【検査報告写真】

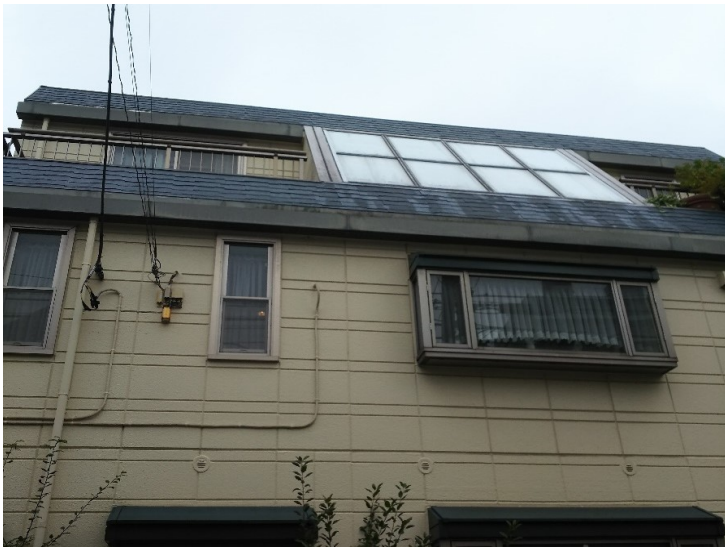
| 対象箇所 | 建物正面(2階/3階) |
| 備考 | ALC造3階建。3階の両サイドのベランダとベランダの間に大型吹抜けFIX窓(2階リビング吹抜け窓)。 |

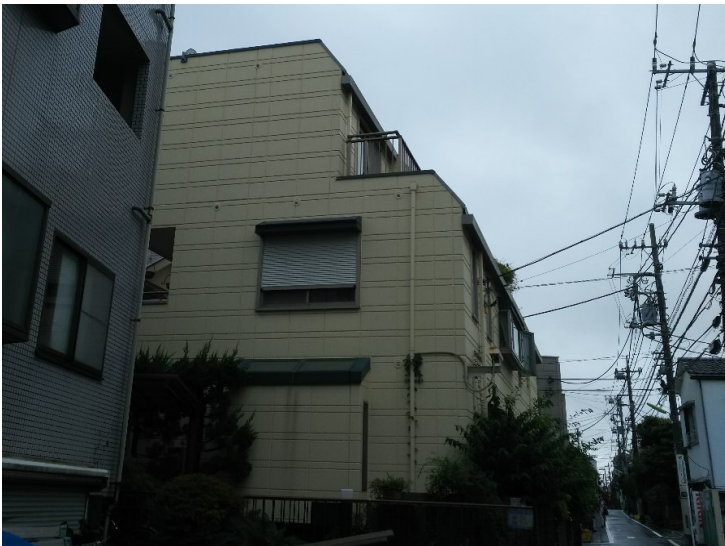
| 対象箇所 | 建物側面(1階/2階/3階) |
| 備考 | 外壁材はALCに樹脂塗装仕上げ。陸屋根仕様の床面はシート防水。 |

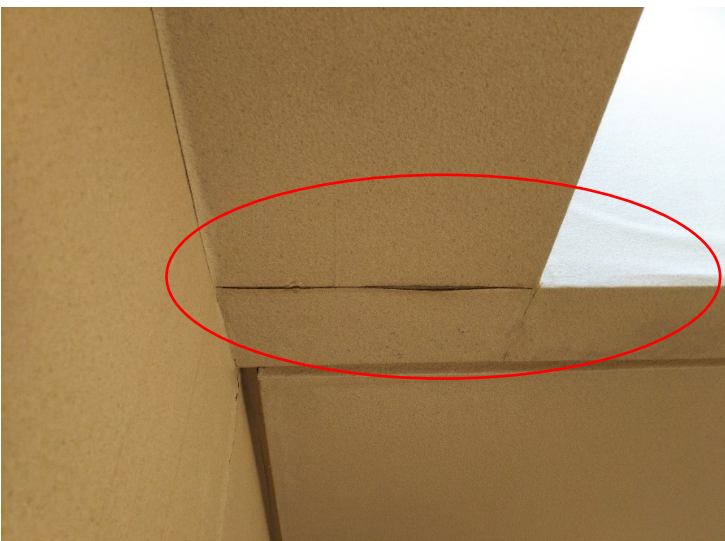
| ①-1 | |

| 対象箇所 | 2階リビング壁/天井部 |
| 確認項目 | 雨漏り痕確認 |
| 備考 | 雨漏り痕箇所の事前確認。 |

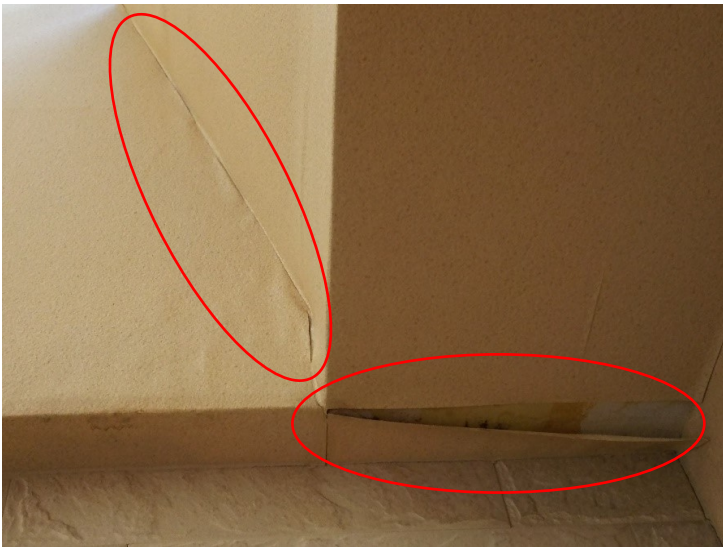
| ①-2 | |

| 対象箇所 | 2階リビング壁/天井部 |
| 確認項目 | 雨漏り痕確認 |
| 備考 | 雨漏り痕箇所の事前確認。 |

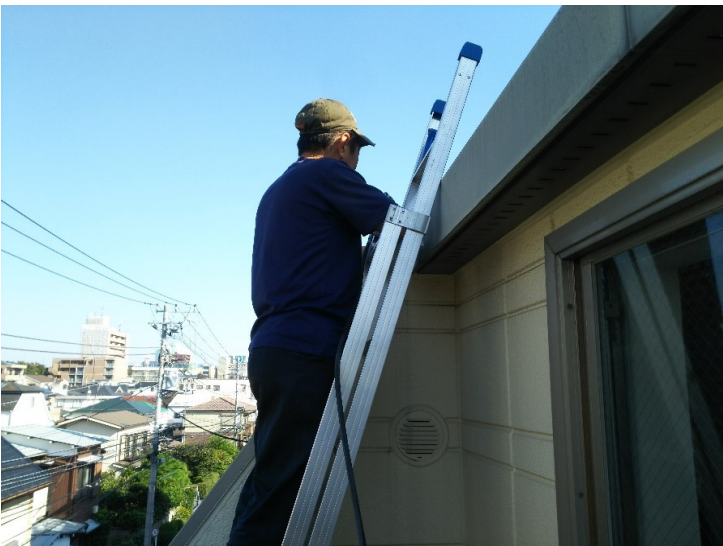
| ①-3 | |

| 対象箇所 | 2階リビング壁/天井部 |
| 確認項目 | 雨漏り検査 |
| 備考 | 2階リビングの上階になります3階ベランダより、吹抜けFIX窓のシーリング部を放水にて検査。 |

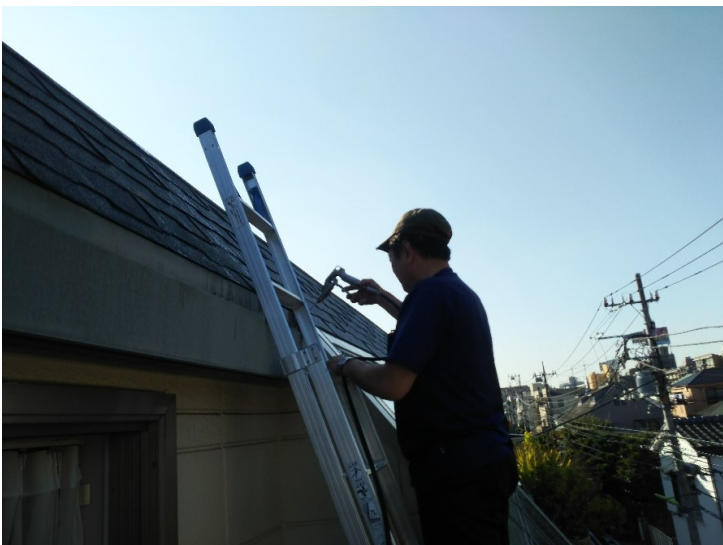
| ①-4 | |

| 対象箇所 | 2階リビング壁/天井部 |
| 確認項目 | 雨漏り検査 |
| 備考 | 2階リビングの上階になります3階ベランダより、吹抜けFIX窓のシーリング部を放水にて検査。 |

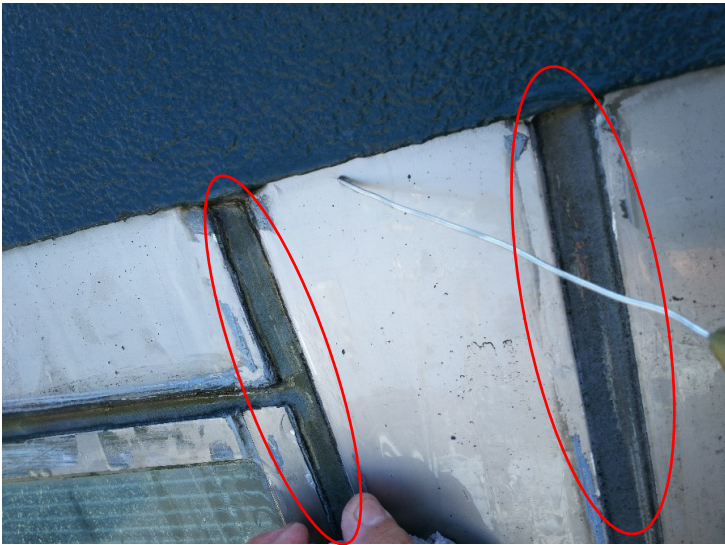
| ①-5 | |

| 対象箇所 | 2階リビング壁/天井部 |
| 確認項目 | 雨漏り検査 |
| 備考 | 吹抜けFIX窓本体のシーリング部にひび割れ/隙間が見受けられます。 |

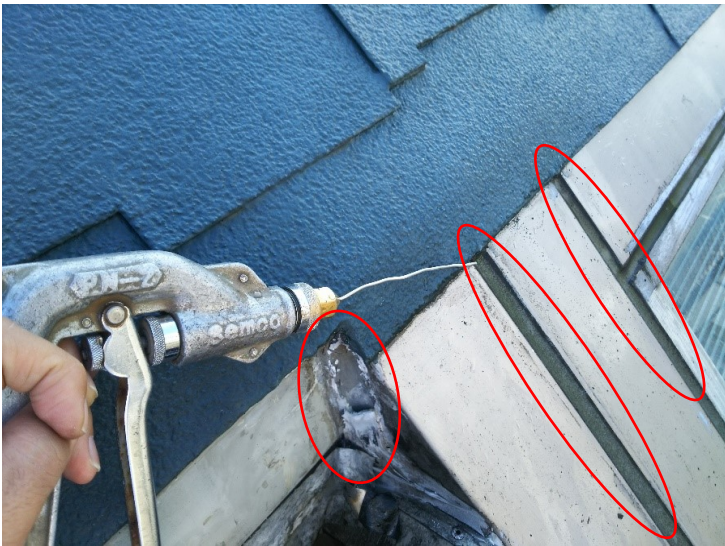
| ①-6 | |

| 対象箇所 | 2階リビング壁/天井部 |
| 確認項目 | 雨漏り検査 |
| 備考 | 吹抜けFIX窓本体のシーリング部にひび割れ/隙間が見受けられます。 |

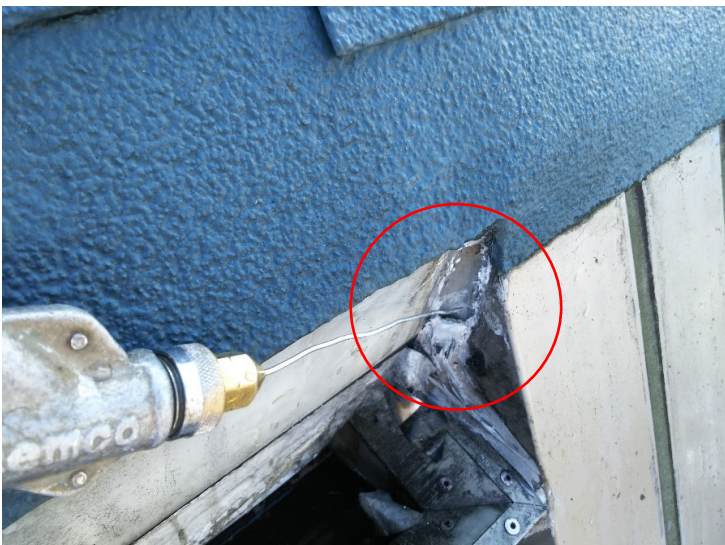
| ①-7 | |

| 対象箇所 | 2階リビング壁/天井部 |
| 確認項目 | 雨漏り検査 |
| 備考 | 吹抜けFIX窓と雨樋の取合部のシーリング部に隙間が見受けられます。 |

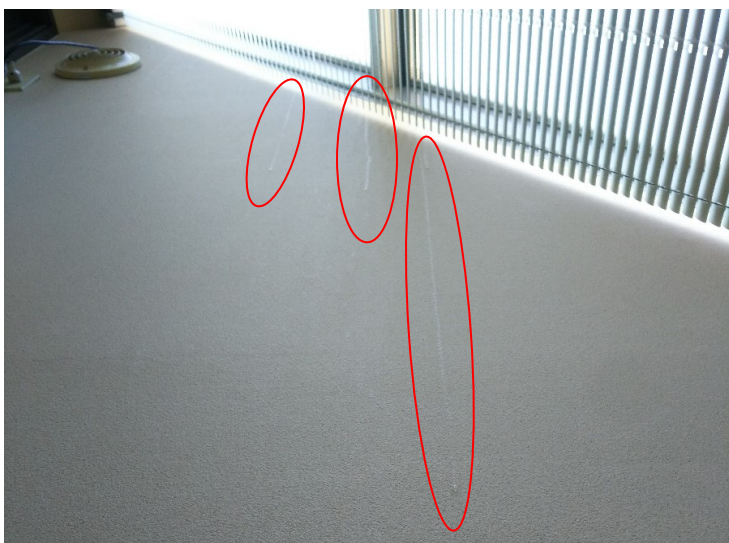
| ①-8 | |

| 対象箇所 | 2階リビング壁/天井部 |
| 確認項目 | 雨漏り発生確認 |
| 備考 | 吹抜けFIX窓と壁の取合部より漏水確認。 |

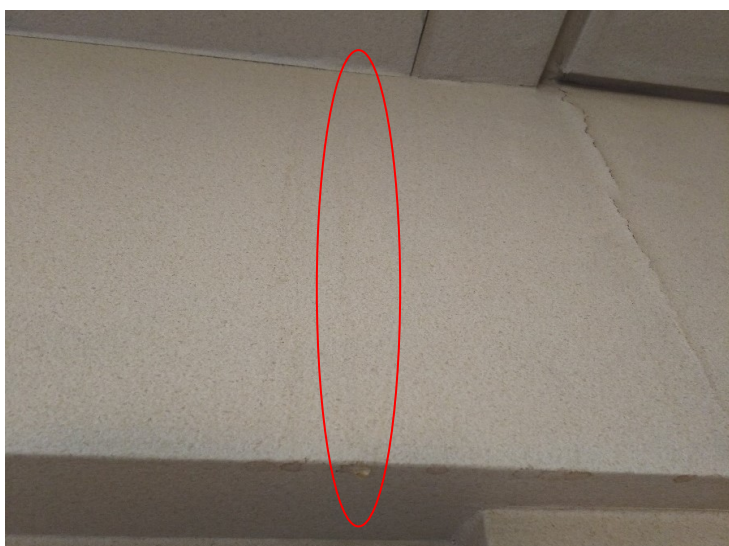
| ①-9 | |

| 対象箇所 | 2階リビング壁/天井部 |
| 確認項目 | 雨漏り発生確認 |
| 備考 | 吹抜けFIX窓と壁の取合部より漏水確認。 |

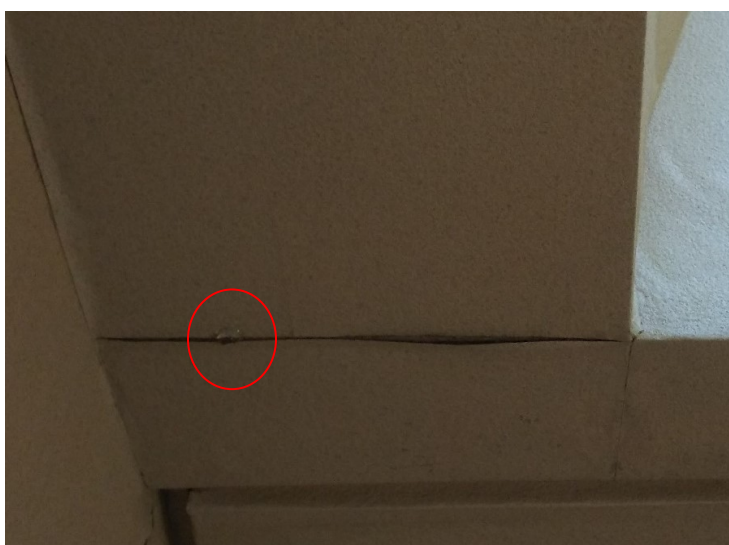
| ①-10 | |

| 対象箇所 | 2階リビング壁/天井部 |
| 確認項目 | 雨漏り発生確認 |
| 備考 | 吹抜けFIX窓と壁の取合部より漏水確認。 |
