【検査報告写真】

外観	
対象箇所	建物正面(1階)
備考	木造軸組1階建。陸屋根仕様。外壁材はモルタルリシン吹き付け仕上げ。

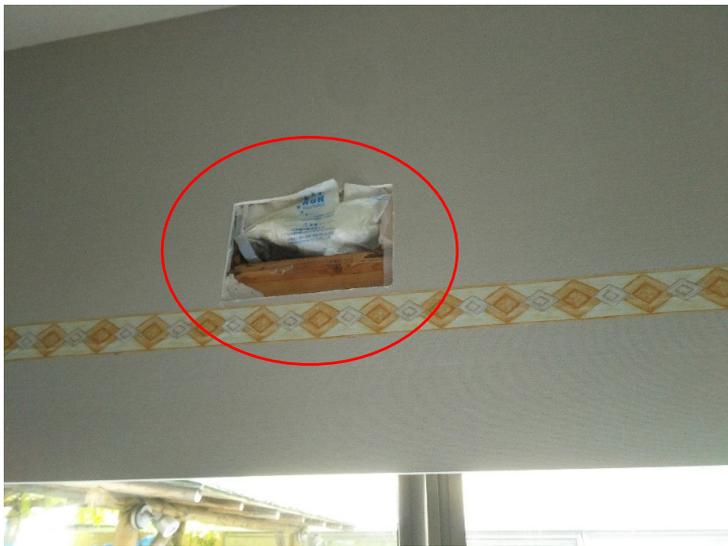
①-1	
対象箇所	1階リビング壁部
確認項目	雨漏り痕確認
備考	雨漏り痕箇所の事前確認。(壁面に雨漏り確認の為の点検口あり)

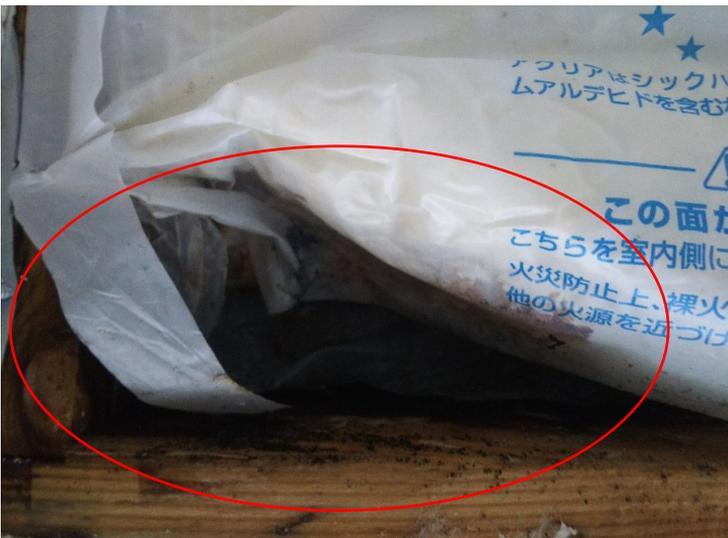
①-2	
対象箇所	1階リビング壁部
確認項目	雨漏り痕確認
備考	雨漏り痕箇所の事前確認。

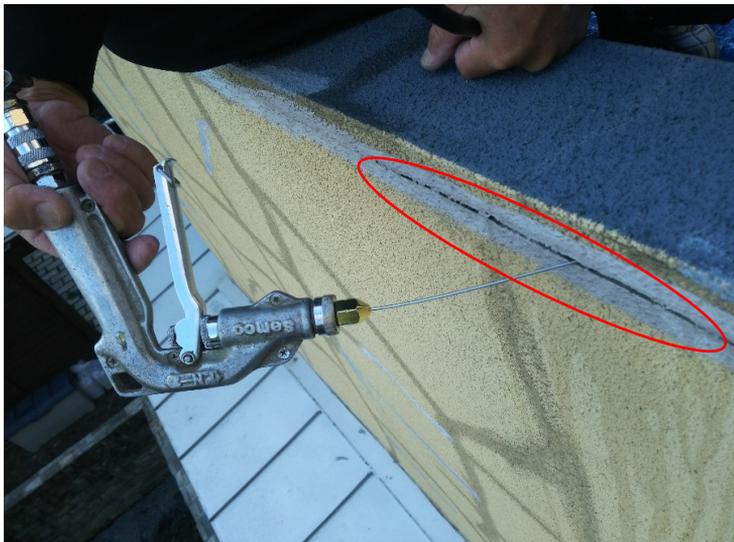
①-3	
対象箇所	1階リビング壁部
確認項目	雨漏り検査
備考	1階リビングの上階になります屋上より、外壁部を放水にて検査。

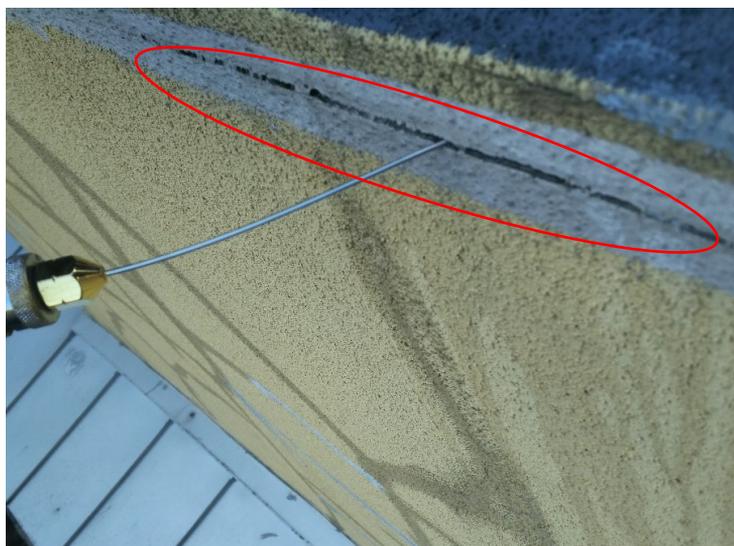
①-4	
対象箇所	1階リビング壁部
確認項目	雨漏り検査
備考	外壁モルタルにクラックが見受けられます。

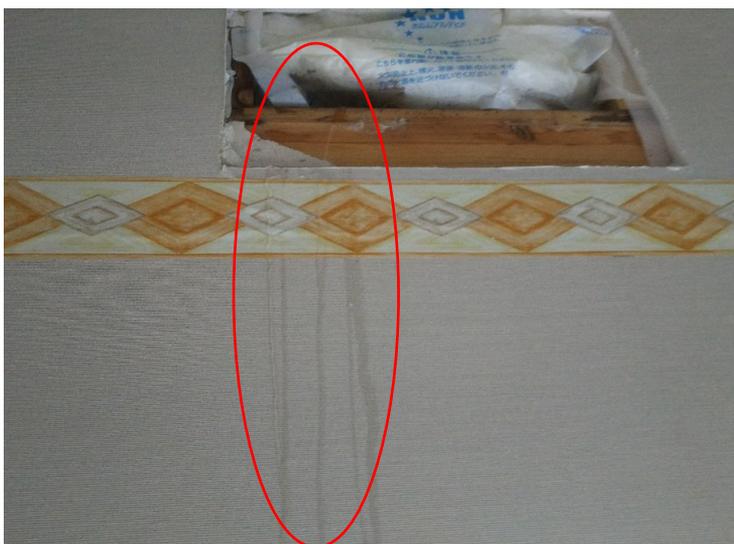
①-5	
対象箇所	1階リビング壁部
確認項目	雨漏り発生確認
備考	壁面点検口の内部構造体(梁上端)より漏水確認。
