外部マス（汚水、雨水）より水漏れ等改善工事

※木の根っ子による排水詰まり・穴あき、隙間による水漏れ

『工事依頼内容』

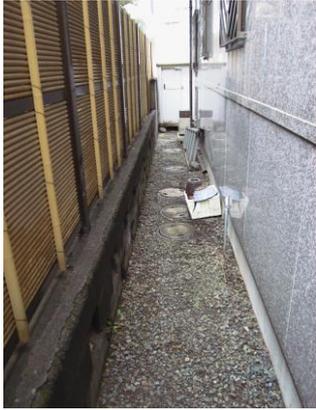
現状

根っ子

隙間 水漏れ

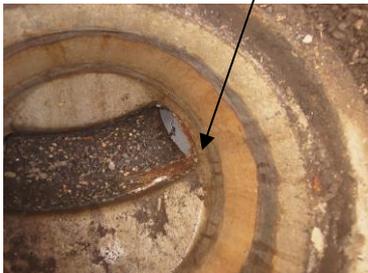
既存マス内部 根っ子、
管口隙間より漏水

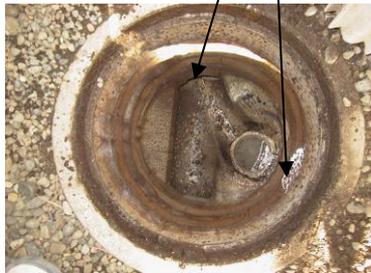
既存マス内部

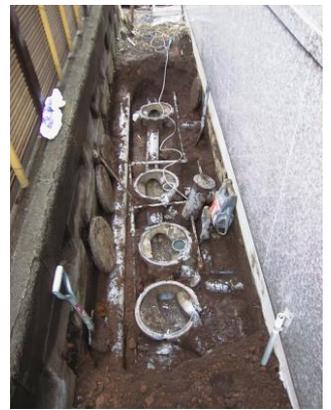
穴あき

ヘドロ

ヘドロ詰まり

既存マス
ハツリ撤去作業

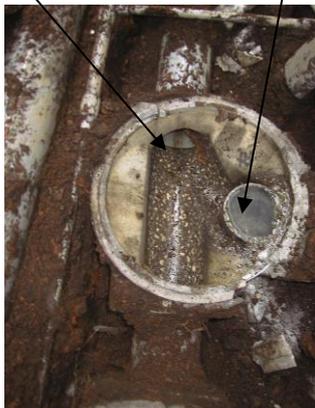
既存マス
インパート部

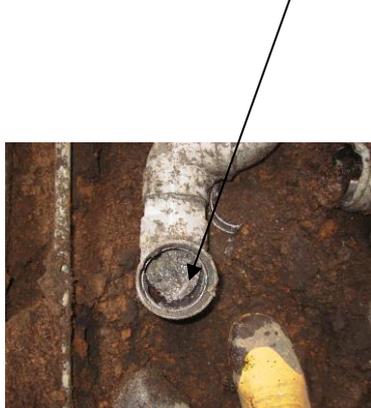
室内悪臭の原因
(ヘドロ)
